**Pré-Rapport du 27/08/2026 de la mission de repérage des matériaux et produits contenant de l'amiante avant démolition dans un immeuble bâti (listes C de l'annexe 13-9 du Code de la Santé publique)**

Numéro de dossier : 82850  
Date du repérage : 13/08/2026

| Adresse | Rue : ..... <b>103 Rue Pierre Curie</b><br>Bât., escalier, niveau, appartement n°, lot n° : /<br>Code postal, ville : . <b>07500 Guilhaud-Granges (France)</b> |

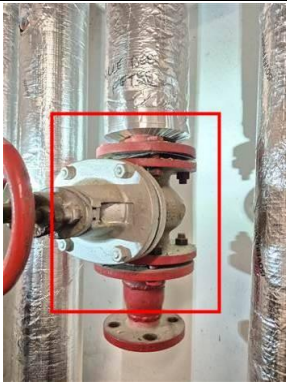
| Localisation | Identifiant + Description | Conclusion (justification) | Préconisations | Photo |
|---|---|---|---|---|
| Rez de chaussée - Pièce 7 | <p>Identifiant: M019-P019<br/>Description: Joint de bride (vers vanne)<br/>Liste selon annexe.13-9 du CSP: C</p> <p>Quantité estimée: 2 U</p> | Présence d'amiante (Après analyse en laboratoire) | <b>Préconisation :</b> Prévoir la dépose et l'évacuation des matériaux amiantés par un professionnel du désamiantage | |

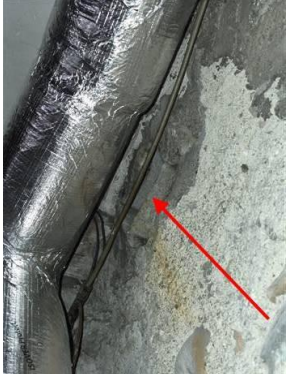
| Localisation | Identifiant + Description | Conclusion (justification) | Préconisations | Photo |
|---|---|---|---|---|
| Rez de chaussée - Pièce 9 | <p>Identifiant: M020-P020<br/>Description: Conduits fibres-ciment<br/>Liste selon annexe.13-9 du CSP: C</p> <p>Quantité estimée: 4 ml</p> | Présence d'amiante (Après analyse en laboratoire) | <b>Préconisation :</b> Prévoir la dépose et l'évacuation des matériaux amiantés par un professionnel du désamiantage | <br> |

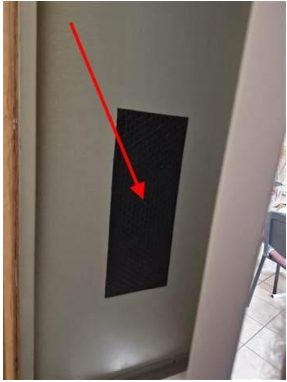
| Localisation | Identifiant + Description | Conclusion (justification) | Préconisations | Photo |
|---|---|---|---|---|
| Rez de chaussée - Pièce 13 | <p>Identifiant: M031-P031<br/>Description: Tampon bitume derrière porte placard</p> <p>Quantité estimée: 2 U</p> | Présence d'amiante (Après analyse en laboratoire) | <b>Préconisation :</b> Prévoir la dépose et l'évacuation des matériaux amiantés par un professionnel du désamiantage | |

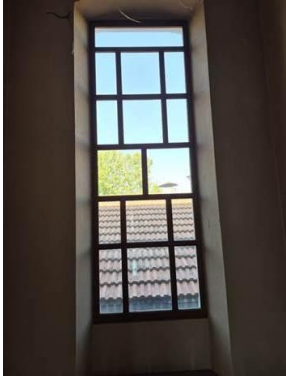
| Localisation | Identifiant + Description | Conclusion (justification) | Préconisations | Photo |
|---|---|---|---|---|
| 1er étage - Pièce 101 | <p>Identifiant: M051-P051<br/>Description: Mastic vitrier de la fenêtre<br/>Liste selon annexe.13-9 du CSP: C</p> <p>Quantité estimée: 3 U</p> | Présence d'amiante (Après analyse en laboratoire) | <b>Préconisation :</b> Prévoir la dépose et l'évacuation des matériaux amiantés par un professionnel du désamiantage | |

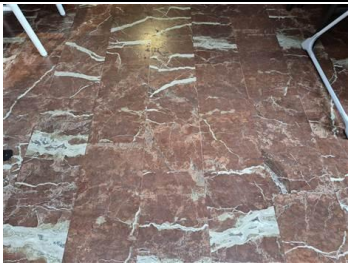
| Localisation | Identifiant + Description | Photo |
|---|---|---|
| Rez de chaussée - Pièce 1 | <p>Identifiant: M001-P001<br/>Description: Colle du carrelage (marbre rouge)<br/>Liste selon annexe.13-9 du CSP: C</p> | |

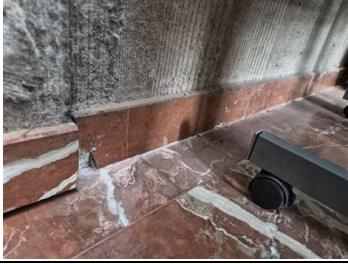
| Localisation | Identifiant + Description | Photo |
|---|---|---|
| | <p>Identifiant: M002-P002<br/>Description: Colle des plinthes<br/>Liste selon annexe.13-9 du CSP: C</p> | |

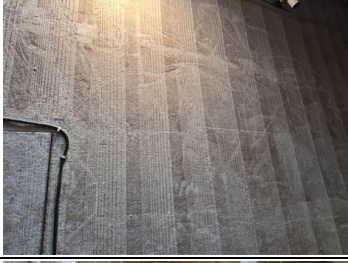
| Localisation | Identifiant + Description | Photo |
|---|---|---|
| | <p>Identifiant: M003-P003<br/>Description: Revêtement de mur type moquette<br/>Liste selon annexe.13-9 du CSP: C</p> | |

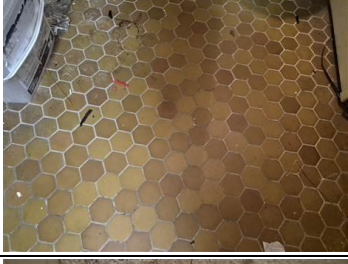
| Localisation | Identifiant + Description | Photo |
|---|---|---|
| Rez de chaussée - Pièce 2 | <p>Identifiant: M004-P004<br/>Description: Colle du carrelage<br/>Liste selon annexe.13-9 du CSP: C</p> | |

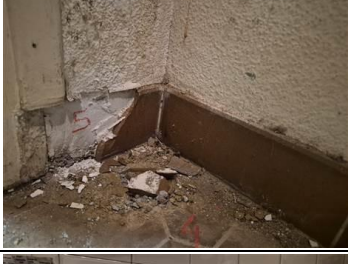
| Localisation | Identifiant + Description | Photo |
|---|---|---|
| | <p>Identifiant: M005-P005<br/>Description: Colle des plinthes<br/>Liste selon annexe.13-9 du CSP: C</p> | |

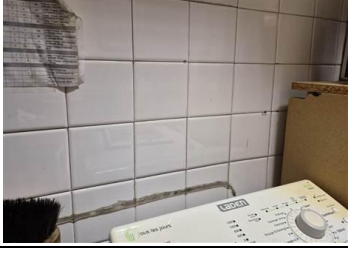
| Localisation | Identifiant + Description | Photo |
|---|---|---|
| | <p>Identifiant: M006-P006<br/>Description: Colle des faïences murales<br/>Liste selon annexe.13-9 du CSP: C</p> | |

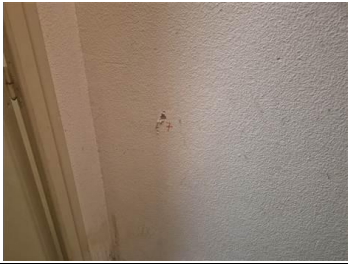
| Localisation | Identifiant + Description | Photo |
|---|---|---|
| Rez de chaussée - Pièce 2 | <u>Identifiant:</u> M007-P007<br><u>Description:</u> Enduit mural | |

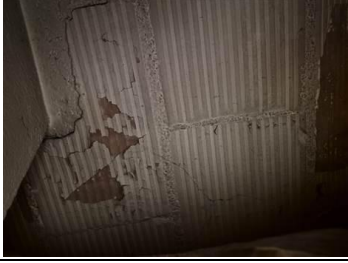
| Localisation | Identifiant + Description | Photo |
|---|---|---|
| | <u>Identifiant:</u> M008-P008<br><u>Description:</u> Enduit mural | |

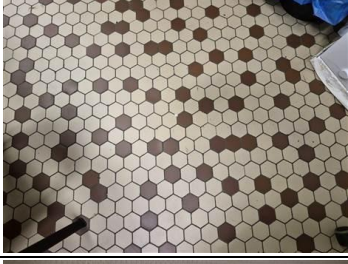
| Localisation | Identifiant + Description | Photo |
|---|---|---|
| Rez de chaussée - Pièce 4 | <u>Identifiant:</u> M009-P009<br><u>Description:</u> Colle du carrelage<br><u>Liste selon annexe.13-9 du CSP:</u> C | |

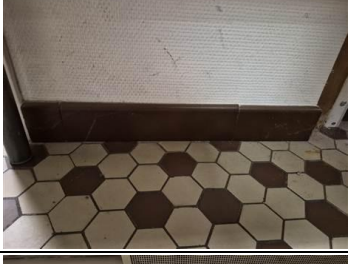
| Localisation | Identifiant + Description | Photo |
|---|---|---|
| | <u>Identifiant:</u> M010-P010<br><u>Description:</u> Colle des plinthes<br><u>Liste selon annexe.13-9 du CSP:</u> C | |

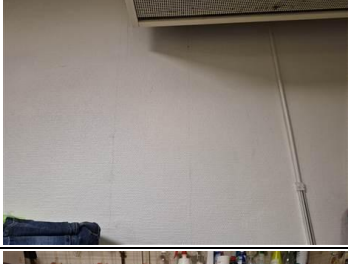
| Localisation | Identifiant + Description | Photo |
|---|---|---|
| | <u>Identifiant:</u> M011-P011<br><u>Description:</u> Enduit mural | |

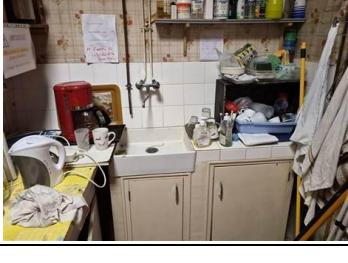
| Localisation | Identifiant + Description | Photo |
|---|---|---|
| Rez de chaussée - Pièce 5 | <u>Identifiant:</u> M012-P012<br><u>Description:</u> Colle des faïences murales<br><u>Liste selon annexe.13-9 du CSP:</u> C | |

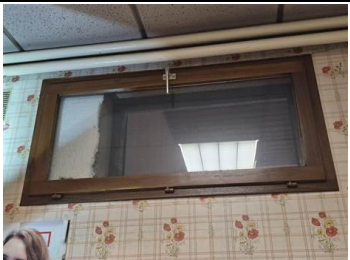
| Localisation | Identifiant + Description | Photo |
|---|---|---|
| Rez de chaussée - Pièce 5 | <p><u>Identifiant:</u> M013-P013<br/> <u>Description:</u> Mastic vitrier de la fenêtre donnant sur P1<br/> <u>Liste selon annexe.13-9 du CSP:</u> C</p> | |

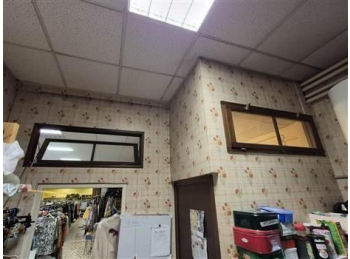
| Localisation | Identifiant + Description | Photo |
|---|---|---|
| | <p><u>Identifiant:</u> M014-P014<br/> <u>Description:</u> Mastic vitrier de la fenêtre donnant sur P4<br/> <u>Liste selon annexe.13-9 du CSP:</u> C</p> | |

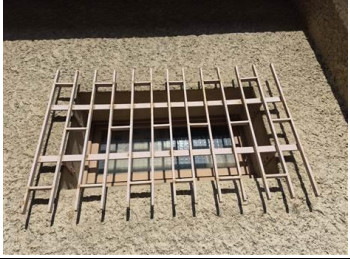
| Localisation | Identifiant + Description | Photo |
|---|---|---|
| Rez de chaussée - Pièce 6 | <p><u>Identifiant:</u> M015-P015<br/> <u>Description:</u> Mastic vitrier de la fenêtre<br/> <u>Liste selon annexe.13-9 du CSP:</u> C</p> | |

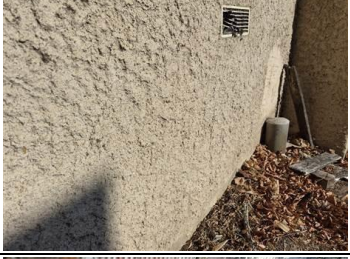
| Localisation | Identifiant + Description | Photo |
|---|---|---|
| Façade Nord | <p><u>Identifiant:</u> M016-P016<br/> <u>Description:</u> Enduit de façade</p> | |

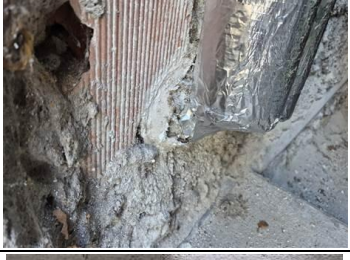
| Localisation | Identifiant + Description | Photo |
|---|---|---|
| Rez de chaussée - Pièce 8 | <p><u>Identifiant:</u> M017-P017<br/> <u>Description:</u> Calorifugeages<br/> <u>Liste selon annexe.13-9 du CSP:</u> C</p> | |

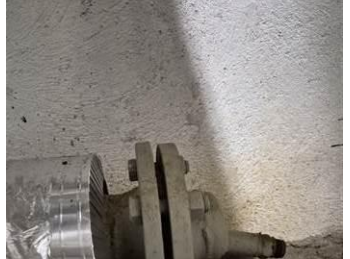
| Localisation | Identifiant + Description | Photo |
|---|---|---|
| Rez de chaussée - Pièce 7 | <p><u>Identifiant:</u> M018-P018<br/> <u>Description:</u> Joint de bride (vers arrière chaudière)<br/> <u>Liste selon annexe.13-9 du CSP:</u> C</p> | |

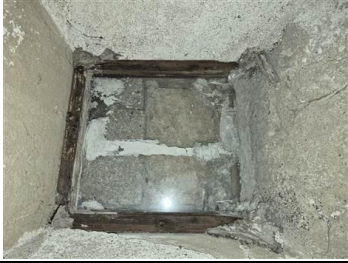
| Localisation | Identifiant + Description | Photo |
|---|---|---|
| Sous-Sol - Caves (palier haut escaliers) | <p><u>Identifiant:</u> M022-P022</p> <p><u>Description:</u> Mastic vitrier du châssis</p> <p><u>Liste selon annexe.13-9 du CSP:</u> C</p> | |

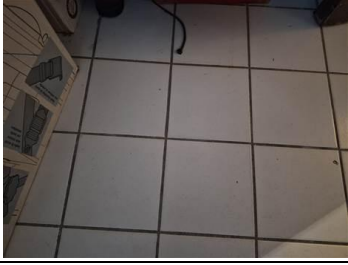
| Localisation | Identifiant + Description | Photo |
|---|---|---|
| Rez de chaussée - Pièce 11 | <p><u>Identifiant:</u> M023-P023</p> <p><u>Description:</u> Colle du carrelage</p> <p><u>Liste selon annexe.13-9 du CSP:</u> C</p> | |

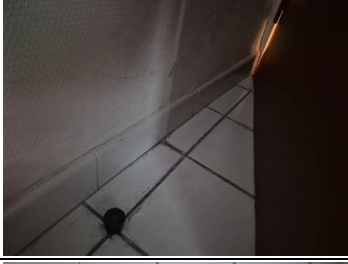
| Localisation | Identifiant + Description | Photo |
|---|---|---|
| | <p><u>Identifiant:</u> M024-P024</p> <p><u>Description:</u> Colle des plinthes</p> <p><u>Liste selon annexe.13-9 du CSP:</u> C</p> | |

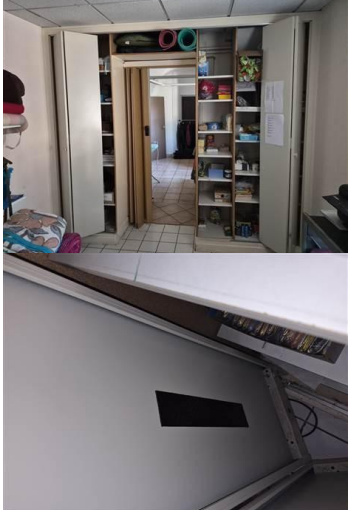
| Localisation | Identifiant + Description | Photo |
|---|---|---|
| | <p><u>Identifiant:</u> M025-P025</p> <p><u>Description:</u> Tampon bitume derrière porte placard</p> | |

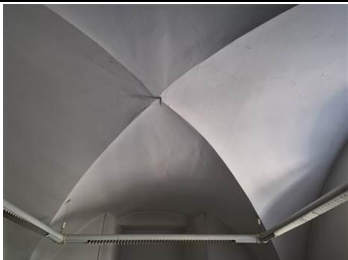
| Localisation | Identifiant + Description | Photo |
|---|---|---|
| Rez de chaussée - Pièce 12 | <p>Identifiant: M029-P029<br/>Description: Enduit plafond</p> | |

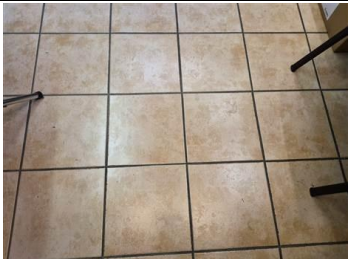
| Localisation | Identifiant + Description | Photo |
|---|---|---|
| | <p>Identifiant: M030-P030<br/>Description: Colle du carrelage<br/>Liste selon annexe.13-9 du CSP: C</p> | |

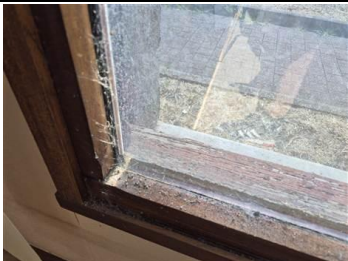
| Localisation | Identifiant + Description | Photo |
|---|---|---|
| Rez de chaussée - Pièce 13 | <p>Identifiant: M032-P032<br/>Description: Mastic vitrier de la fenêtre<br/>Liste selon annexe.13-9 du CSP: C</p> | |

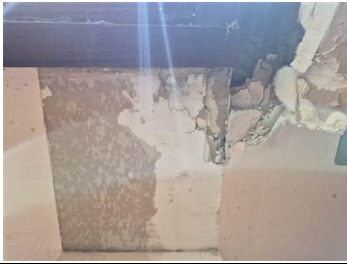
| Localisation | Identifiant + Description | Photo |
|---|---|---|
| Rez de chaussée - Pièce 13 | <p>Identifiant: M033-P033<br/>Description: Bande à joint de placo<br/>Liste selon annexe.13-9 du CSP: C</p> | |

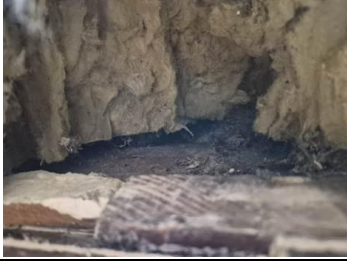
| Localisation | Identifiant + Description | Photo |
|---|---|---|
| | <p>Identifiant: M034-P034<br/>Description: Joint entre maçonnerie et menuiserie<br/>Liste selon annexe.13-9 du CSP: C</p> | |

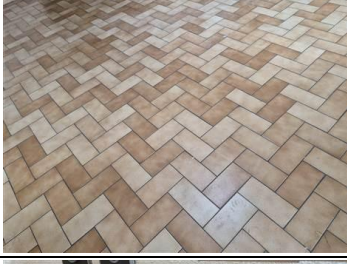
| Localisation | Identifiant + Description | Photo |
|---|---|---|
| Rez de chaussée - Pièce 20 | <p>Identifiant: M035-P035<br/>Description: Colle du carrelage<br/>Liste selon annexe.13-9 du CSP: C</p> | |

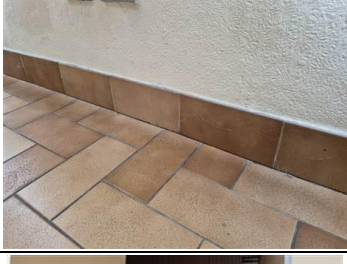
| Localisation | Identifiant + Description | Photo |
|---|---|---|
| | <p>Identifiant: M036-P036<br/>Description: Colle des plinthes<br/>Liste selon annexe.13-9 du CSP: C</p> | |

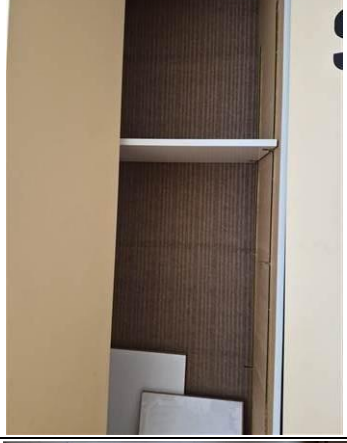
| Localisation | Identifiant + Description | Photo |
|---|---|---|
| | <p>Identifiant: M037-P037<br/>Description: Revêtement de mur type moquette<br/>Liste selon annexe.13-9 du CSP: C</p> | |

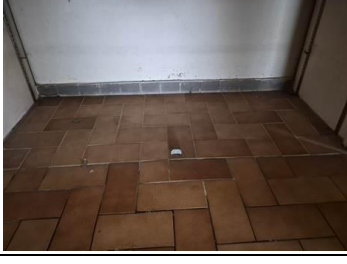
| Localisation | Identifiant + Description | Photo |
|---|---|---|
| Rez de chaussée - Pièce 21 | <p>Identifiant: M038-P038<br/>Description: Colle des plinthes<br/>Liste selon annexe.13-9 du CSP: C</p> | |

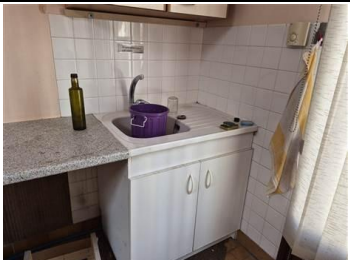
| Localisation | Identifiant + Description | Photo |
|---|---|---|
| Rez de chaussée - Pièce 22 | <p>Identifiant: M039-P039<br/>Description: Colle des faïences murales<br/>Liste selon annexe.13-9 du CSP: C</p> | |

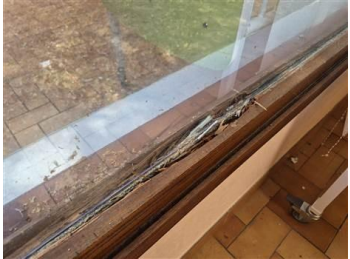
| Localisation | Identifiant + Description | Photo |
|---|---|---|
| | <p>Identifiant: M040-P040<br/>Description: Mastic vitrier de la fenêtre<br/>Liste selon annexe.13-9 du CSP: C</p> | |

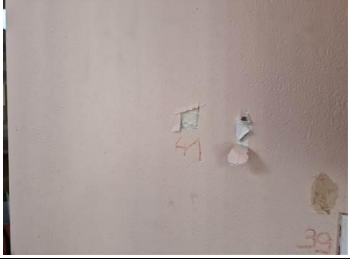
| Localisation | Identifiant + Description | Photo |
|---|---|---|
| | <p>Identifiant: M041-P041<br/>Description: Revêtement mural avec sous-souche<br/>Liste selon annexe.13-9 du CSP: C</p> | |

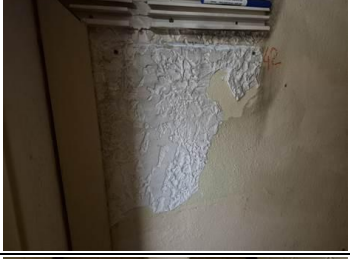
| Localisation | Identifiant + Description | Photo |
|---|---|---|
| Rez de chaussée - Pièce 18 | <p>Identifiant: M042-P042<br/>Description: Enduits projetés<br/>Liste selon annexe.13-9 du CSP: C</p> | |

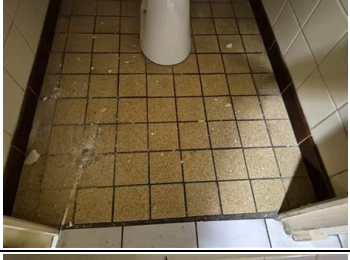
| Localisation | Identifiant + Description | Photo |
|---|---|---|
| Rez de chaussée - Pièce 23 | <p>Identifiant: M043-P043<br/>Description: Colle du carrelage<br/>Liste selon annexe.13-9 du CSP: C</p> | |

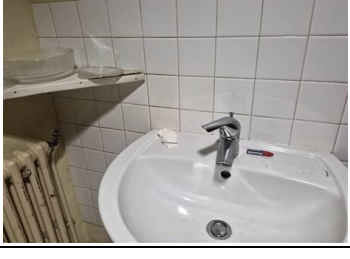
| Localisation | Identifiant + Description | Photo |
|---|---|---|
| | <p>Identifiant: M046-P046<br/>Description: Colle des faïences murales 10x10cm<br/>Liste selon annexe.13-9 du CSP: C</p> | |

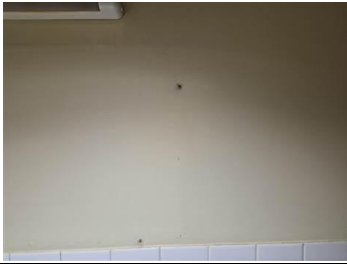
| Localisation | Identifiant + Description | Photo |
|---|---|---|
| Rez de chaussée - Pièce 23 | <p><u>Identifiant:</u> M047-P047<br/> <u>Description:</u> Enduit mural</p> | |

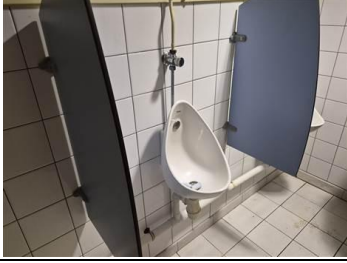
| Localisation | Identifiant + Description | Photo |
|---|---|---|
| Rez de chaussée - Pièce 24 | <p><u>Identifiant:</u> M048-P048<br/> <u>Description:</u> Colle des faïences murales 15x15cm<br/> <u>Liste selon annexe.13-9 du CSP:</u> C</p> | |

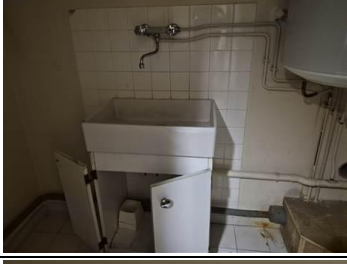
| Localisation | Identifiant + Description | Photo |
|---|---|---|
| | <p><u>Identifiant:</u> M049-P049<br/> <u>Description:</u> Colle des faïences murales 10x10cm<br/> <u>Liste selon annexe.13-9 du CSP:</u> C</p> | |

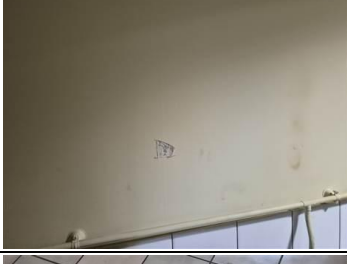
| Localisation | Identifiant + Description | Photo |
|---|---|---|
| | <p><u>Identifiant:</u> M050-P050<br/> <u>Description:</u> Bande à joint de placo<br/> <u>Liste selon annexe.13-9 du CSP:</u> C</p> | |

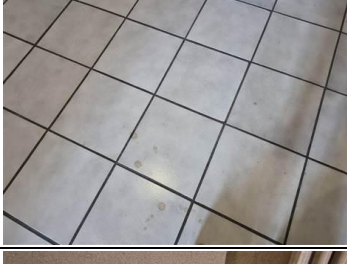
| Localisation | Identifiant + Description | Photo |
|---|---|---|
| 1er étage - Pièce 101 | <p><u>Identifiant:</u> M052-P052<br/> <u>Description:</u> Colle du carrelage<br/> <u>Liste selon annexe.13-9 du CSP:</u> C</p> | |

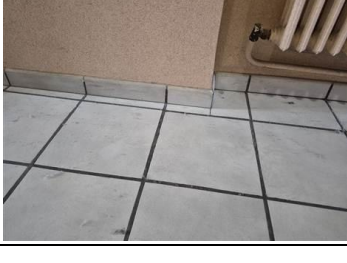
| Localisation | Identifiant + Description | Photo |
|---|---|---|
| 1er étage - Pièce 102 | <p><u>Identifiant:</u> M053-P053<br/> <u>Description:</u> Colle des plinthes<br/> <u>Liste selon annexe.13-9 du CSP:</u> C</p> | |

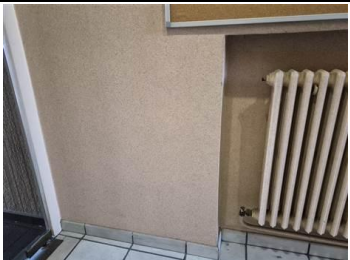
| Localisation | Identifiant + Description | Photo |
|---|---|---|
| 1er étage - Pièce 102 | <u>Identifiant:</u> M054-P054<br><u>Description:</u> Enduit mural | |

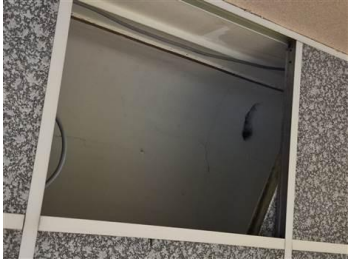
| Localisation | Identifiant + Description | Photo |
|---|---|---|
| | <u>Identifiant:</u> M055-P055<br><u>Description:</u> Enduit plafond | |

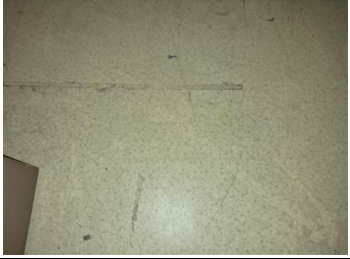
| Localisation | Identifiant + Description | Photo |
|---|---|---|
| 1er étage - Pièce 103 | <u>Identifiant:</u> M057-P057<br><u>Description:</u> Revêtement de sol plastique avec sous-couche<br><u>Liste selon annexe.13-9 du CSP:</u> C | |

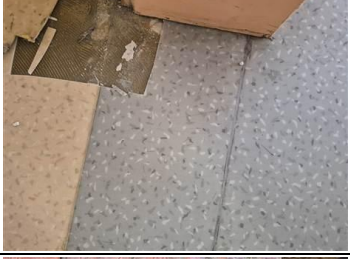
| Localisation | Identifiant + Description | Photo |
|---|---|---|
| 1er étage - Pièce 107 | <u>Identifiant:</u> M058-P058<br><u>Description:</u> Revêtement de sol plastique avec sous-couche<br><u>Liste selon annexe.13-9 du CSP:</u> C | |

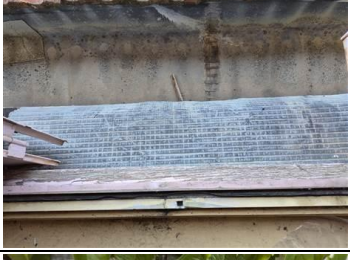
| Localisation | Identifiant + Description | Photo |
|---|---|---|
| 1er étage - Pièce 103 | <u>Identifiant:</u> M059-P059<br><u>Description:</u> Etanchéité sur appui de fenêtre | |

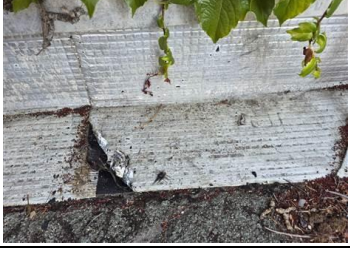
| Localisation | Identifiant + Description | Photo |
|---|---|---|
| 1er étage - Toit terrasse Sud | <u>Identifiant:</u> M060-P060<br><u>Description:</u> Relevé d'étanchéité<br><u>Liste selon annexe.13-9 du CSP:</u> C | |

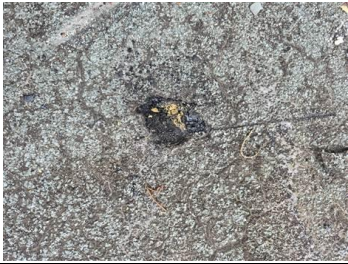
| Localisation | Identifiant + Description | Photo |
|---|---|---|
| 1er étage - Toit terrasse Sud | <p>Identifiant: M061-P061</p> <p>Description: Revêtement d'étanchéité courant</p> <p>Liste selon annexe.13-9 du CSP: C</p> | |

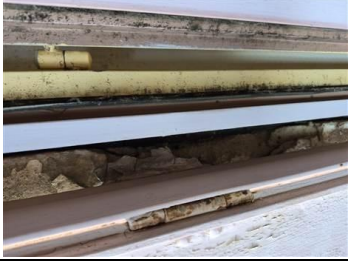
| Localisation | Identifiant + Description | Photo |
|---|---|---|
| 1er étage - Pièce 103 | <p>Identifiant: M062-P062</p> <p>Description: Joint entre maçonnerie et menuiserie</p> <p>Liste selon annexe.13-9 du CSP: C</p> | |

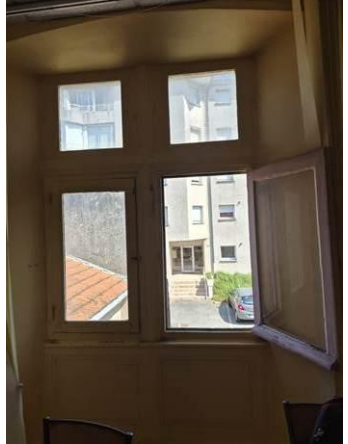
| Localisation | Identifiant + Description | Photo |
|---|---|---|
| 1er étage - Pièce 106 | <p>Identifiant: M063-P063</p> <p>Description: Mastic vitrier de la fenêtre</p> <p>Liste selon annexe.13-9 du CSP: C</p> | |

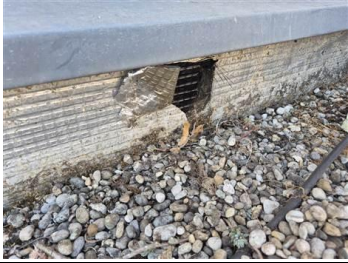
| Localisation | Identifiant + Description | Photo |
|---|---|---|
| 1er étage - Toit terrasse Nord | <p>Identifiant: M065-P065</p> <p>Description: Relevé d'étanchéité</p> <p>Liste selon annexe.13-9 du CSP: C</p> | |

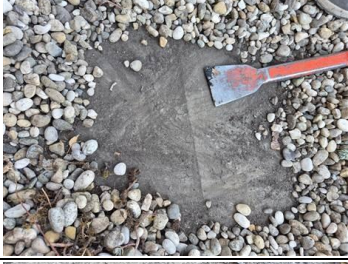
| Localisation | Identifiant + Description | Photo |
|---|---|---|
| | <p>Identifiant: M066-P066</p> <p>Description: Revêtement d'étanchéité courant Supérieur</p> <p>Liste selon annexe.13-9 du CSP: C</p> | |

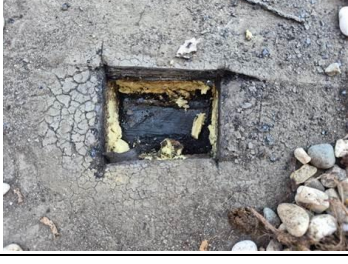
| Localisation | Identifiant + Description | Photo |
|---|---|---|
| | <p>Identifiant: M067-P067</p> <p>Description: Revêtement d'étanchéité courant Inférieur</p> <p>Liste selon annexe.13-9 du CSP: C</p> | |

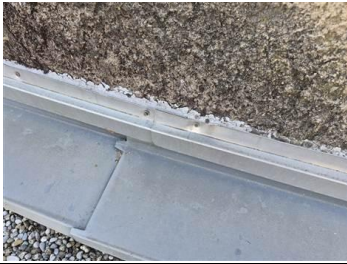
| Localisation | Identifiant + Description | Photo |
|---|---|---|
| 1er étage - Toit terrasse Nord | <p>Identifiant: M068-P068</p> <p>Description: Mastic à la jonction entre solin et enduit</p> <p>Liste selon annexe.13-9 du CSP: C</p> | |

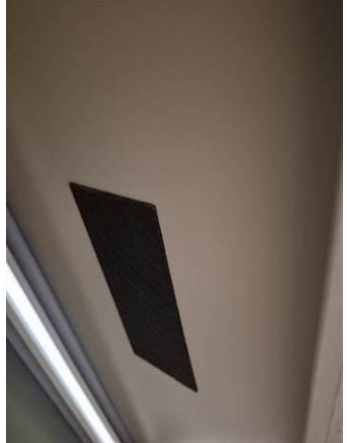
| Localisation | Identifiant + Description | Photo |
|---|---|---|
| 1er étage - Pièce 109 | <p>Identifiant: M069-P069</p> <p>Description: Tampon bitume derrière porte placard</p> | |

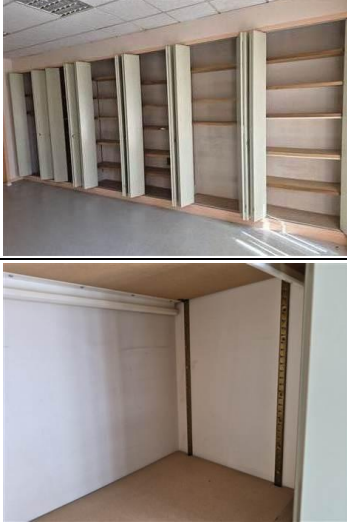
| Localisation | Identifiant + Description | Photo |
|---|---|---|
| | <p>Identifiant: M070-P070</p> <p>Description: Bande à joint de placo</p> <p>Liste selon annexe.13-9 du CSP: C</p> | |

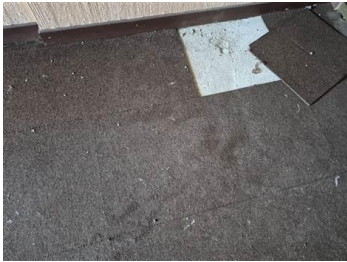
| Localisation | Identifiant + Description | Photo |
|---|---|---|
| 1er étage - Pièce 110 | <p>Identifiant: M071-P071</p> <p>Description: Revêtement de sol type moquette</p> <p>Liste selon annexe.13-9 du CSP: C</p> | |

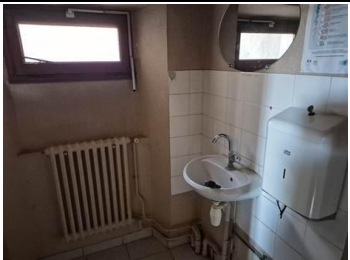
| Localisation | Identifiant + Description | Photo |
|---|---|---|
| 1er étage - Pièce 114 | <p>Identifiant: M073-P073<br/>Description: Colle des faïences murales<br/>Liste selon annexe.13-9 du CSP: C</p> | |

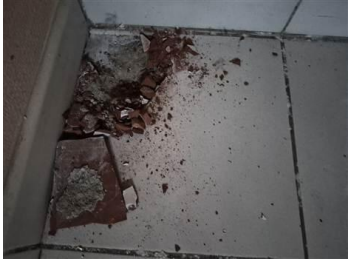
| Localisation | Identifiant + Description | Photo |
|---|---|---|
| | <p>Identifiant: M074-P074<br/>Description: Colle du carrelage<br/>Liste selon annexe.13-9 du CSP: C</p> | |

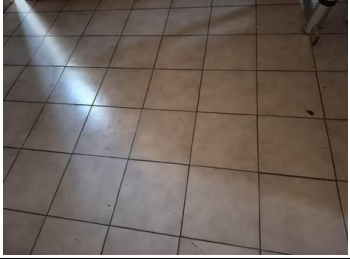
| Localisation | Identifiant + Description | Photo |
|---|---|---|
| 2ème étage - Pièce 201 | <p>Identifiant: M075-P075<br/>Description: Colle du carrelage<br/>Liste selon annexe.13-9 du CSP: C</p> | |

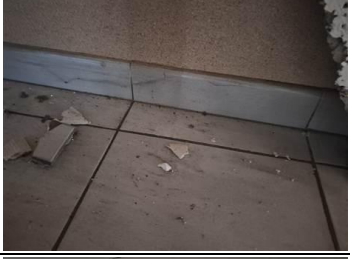
| Localisation | Identifiant + Description | Photo |
|---|---|---|
| | <p>Identifiant: M076-P076<br/>Description: Colle des plinthes<br/>Liste selon annexe.13-9 du CSP: C</p> | |

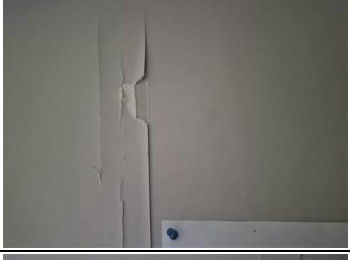
| Localisation | Identifiant + Description | Photo |
|---|---|---|
| 2ème étage - Pièce 203 | <p>Identifiant: M077-P077<br/>Description: Bande à joint de placo<br/>Liste selon annexe.13-9 du CSP: C</p> | |

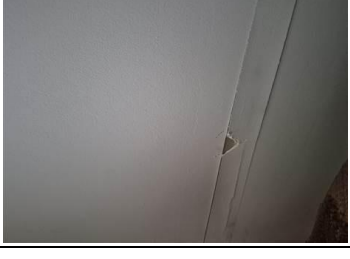
| Localisation | Identifiant + Description | Photo |
|---|---|---|
| | <p>Identifiant: M078-P078<br/>Description: Bande à joint de placo<br/>Liste selon annexe.13-9 du CSP: C</p> | |

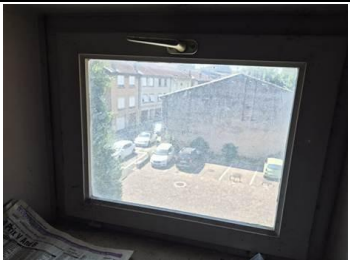
| Localisation | Identifiant + Description | Photo |
|---|---|---|
| 2ème étage - Pièce 203 | <p><u>Identifiant:</u> M079-P079<br/> <u>Description:</u> Mastic vitrier de la fenêtre<br/> <u>Liste selon annexe.13-9 du CSP:</u> C</p> | |

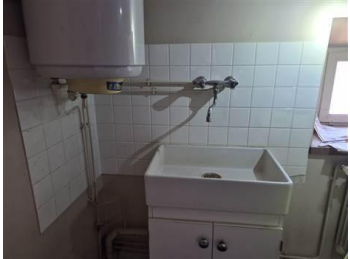
| Localisation | Identifiant + Description | Photo |
|---|---|---|
| | <p><u>Identifiant:</u> M080-P080<br/> <u>Description:</u> Colle des faïences murales<br/> <u>Liste selon annexe.13-9 du CSP:</u> C</p> | |

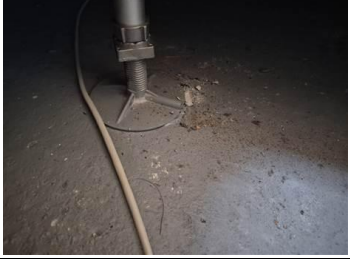
| Localisation | Identifiant + Description | Photo |
|---|---|---|
| 2ème étage - Pièce 202 | <p><u>Identifiant:</u> M081-P081<br/> <u>Description:</u> Revêtement bitume sous pied du plancher technique</p> | |

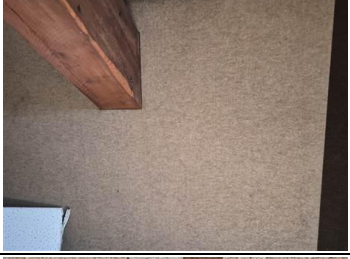
| Localisation | Identifiant + Description | Photo |
|---|---|---|
| 2ème étage - Pièce 207 | <p><u>Identifiant:</u> M082-P082<br/> <u>Description:</u> Revêtement de mur type moquette<br/> <u>Liste selon annexe.13-9 du CSP:</u> C</p> | |

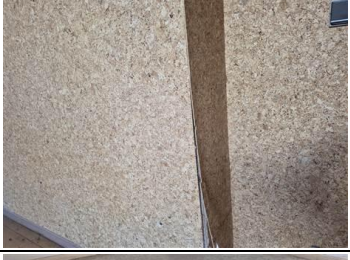
| Localisation | Identifiant + Description | Photo |
|---|---|---|
| | <p><u>Identifiant:</u> M083-P083<br/> <u>Description:</u> Revêtement de mur type liège + colle<br/> <u>Liste selon annexe.13-9 du CSP:</u> C</p> | |

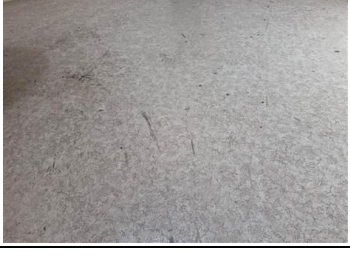
| Localisation | Identifiant + Description | Photo |
|---|---|---|
| 2ème étage - Pièce 206 | <p><u>Identifiant:</u> M084-P084<br/> <u>Description:</u> Revêtement de sol plastique avec sous-couche<br/> <u>Liste selon annexe.13-9 du CSP:</u> C</p> | |

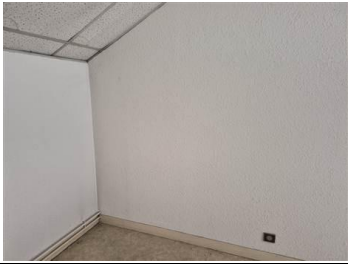
| Localisation | Identifiant + Description | Photo |
|---|---|---|
| 2ème étage - Pièce 206 | <p><u>Identifiant:</u> M086-P086<br/><u>Description:</u> Enduit mural</p> | |

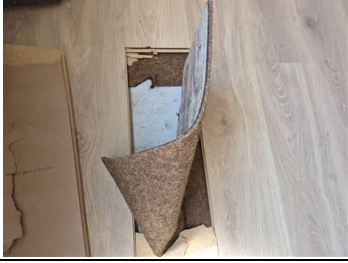
| Localisation | Identifiant + Description | Photo |
|---|---|---|
| Rez de chaussée (Annexe) - Pièce 27 | <p><u>Identifiant:</u> M087-P087<br/><u>Description:</u> Revêtement de sol type moquette<br/><u>Liste selon annexe.13-9 du CSP:</u> C</p> | |

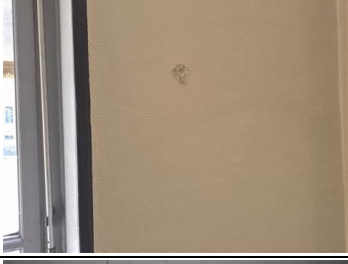
| Localisation | Identifiant + Description | Photo |
|---|---|---|
| | <p><u>Identifiant:</u> M088-P088<br/><u>Description:</u> Enduit mural</p> | |

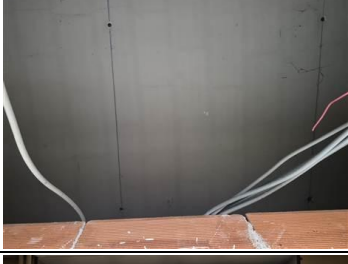
| Localisation | Identifiant + Description | Photo |
|---|---|---|
| | <p><u>Identifiant:</u> M089-P089<br/><u>Description:</u> Enduit plafond</p> | |

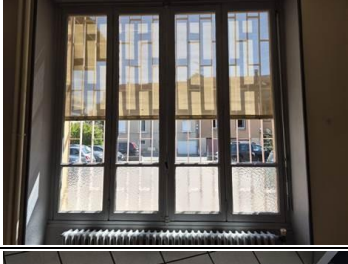
| Localisation | Identifiant + Description | Photo |
|---|---|---|
| | <p><u>Identifiant:</u> M090-P090<br/><u>Description:</u> Mastic vitrier de la fenêtre<br/><u>Liste selon annexe.13-9 du CSP:</u> C</p> | |

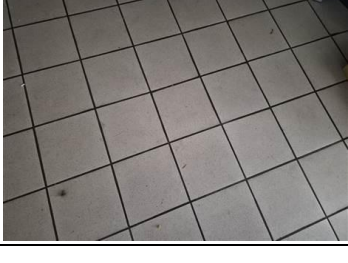
| Localisation | Identifiant + Description | Photo |
|---|---|---|
| Rez de chaussée (Annexe) - Pièce 26 | <p><u>Identifiant:</u> M091-P091<br/><u>Description:</u> Colle du carrelage<br/><u>Liste selon annexe.13-9 du CSP:</u> C</p> | |

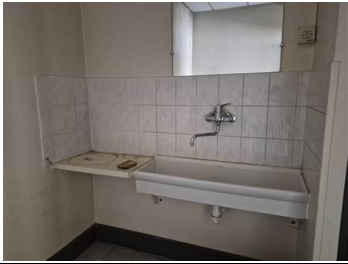
| Localisation | Identifiant + Description | Photo |
|---|---|---|
| Rez de chaussée (Annexe) -<br>Pièce 26 | <p>Identifiant: M092-P092</p> <p>Description: Colle des faïences murales</p> <p>Liste selon annexe.13-9 du CSP: C</p> | |

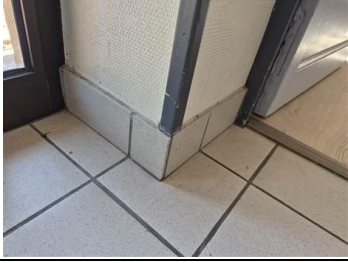
| Localisation | Identifiant + Description | Photo |
|---|---|---|
| Rez de chaussée (Annexe) -<br>Pièce 33 | <p>Identifiant: M093-P093</p> <p>Description: Colle des plinthes</p> <p>Liste selon annexe.13-9 du CSP: C</p> | |

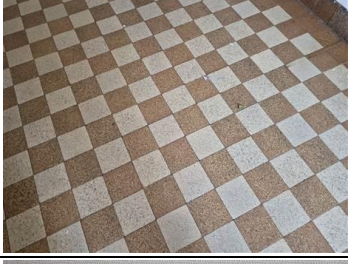
| Localisation | Identifiant + Description | Photo |
|---|---|---|
| Rez de chaussée (Annexe) -<br>Pièce 30 | <p>Identifiant: M094-P094</p> <p>Description: Colle du carrelage</p> <p>Liste selon annexe.13-9 du CSP: C</p> | |

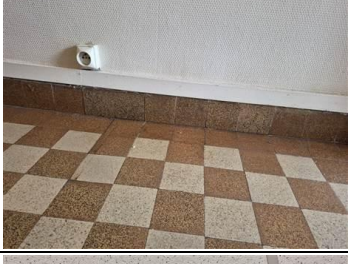
| Localisation | Identifiant + Description | Photo |
|---|---|---|
| | <p>Identifiant: M095-P095</p> <p>Description: Colle des plinthes</p> <p>Liste selon annexe.13-9 du CSP: C</p> | |

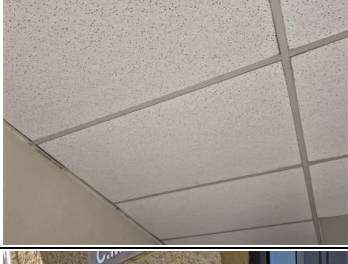
| Localisation | Identifiant + Description | Photo |
|---|---|---|
| | <p>Identifiant: M096-P096</p> <p>Description: Panneaux de faux plafonds</p> <p>Liste selon annexe.13-9 du CSP: C</p> | |

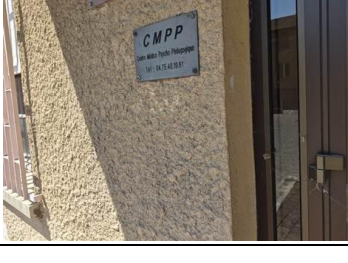
| Localisation | Identifiant + Description | Photo |
|---|---|---|
| Rez de chaussée (Annexe) | <p>Identifiant: M097-P097</p> <p>Description: Enduit de façade (élévation)</p> | |

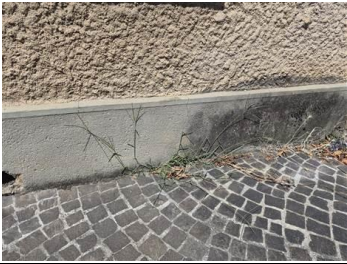
| Localisation | Identifiant + Description | Photo |
|---|---|---|
| Rez de chaussée (Annexe) | <p><u>Identifiant:</u> M098-P098</p> <p><u>Description:</u> Enduit de façade (soubassement)</p> | |

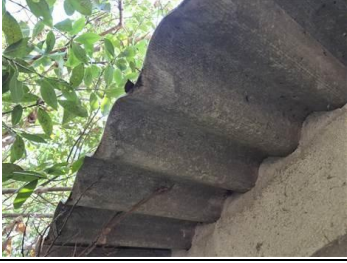
| Localisation | Identifiant + Description | Photo |
|---|---|---|
| Annexe - Abri de jardin | <p><u>Identifiant:</u> M099-P099</p> <p><u>Description:</u> Plaques ondulées du toit en fibres-ciment</p> <p><u>Liste selon annexe.13-9 du CSP:</u> C</p> | |

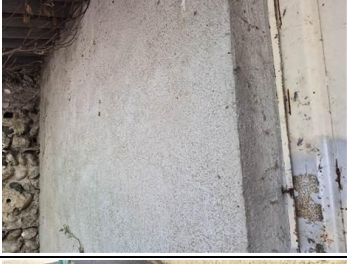
| Localisation | Identifiant + Description | Photo |
|---|---|---|
| | <p><u>Identifiant:</u> M100-P100</p> <p><u>Description:</u> Enduit de façade</p> | |

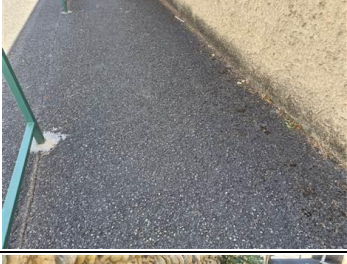
| Localisation | Identifiant + Description | Photo |
|---|---|---|
| Voirie angle Nord-Est | <p><u>Identifiant:</u> M101-P101</p> <p><u>Description:</u> Enrobé routier</p> | |

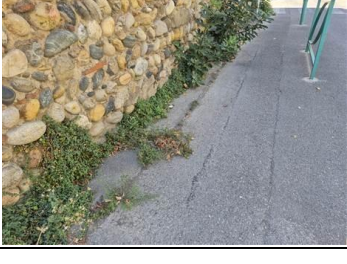
| Localisation | Identifiant + Description | Photo |
|---|---|---|
| Voirie angle Nord-Ouest | <p><u>Identifiant:</u> M102-P102</p> <p><u>Description:</u> Enrobé routier</p> | |

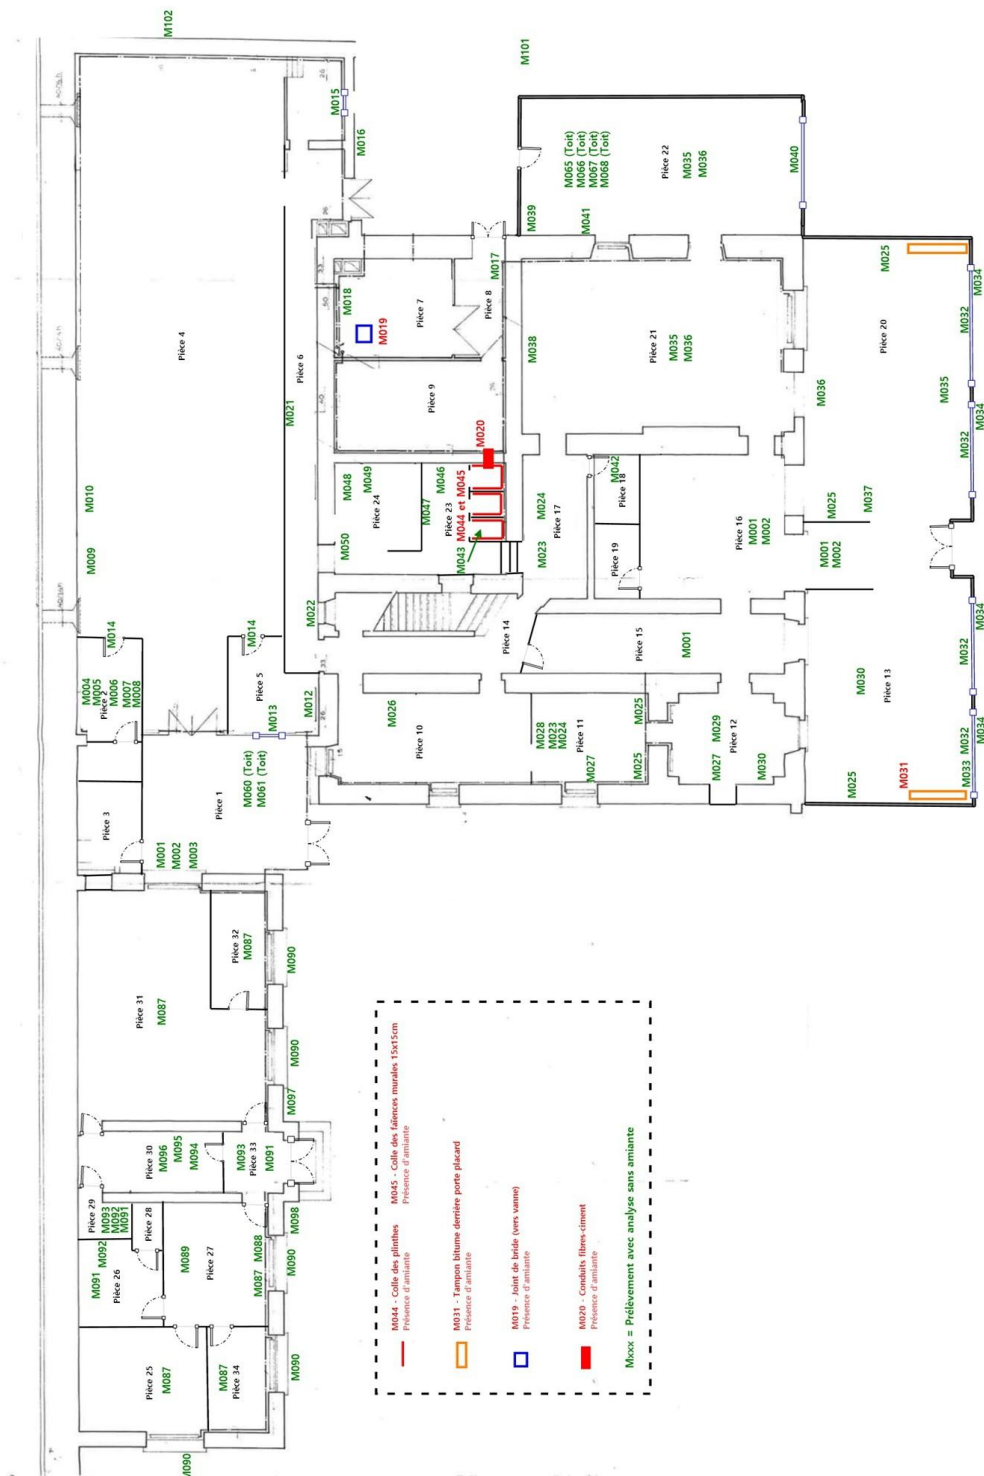
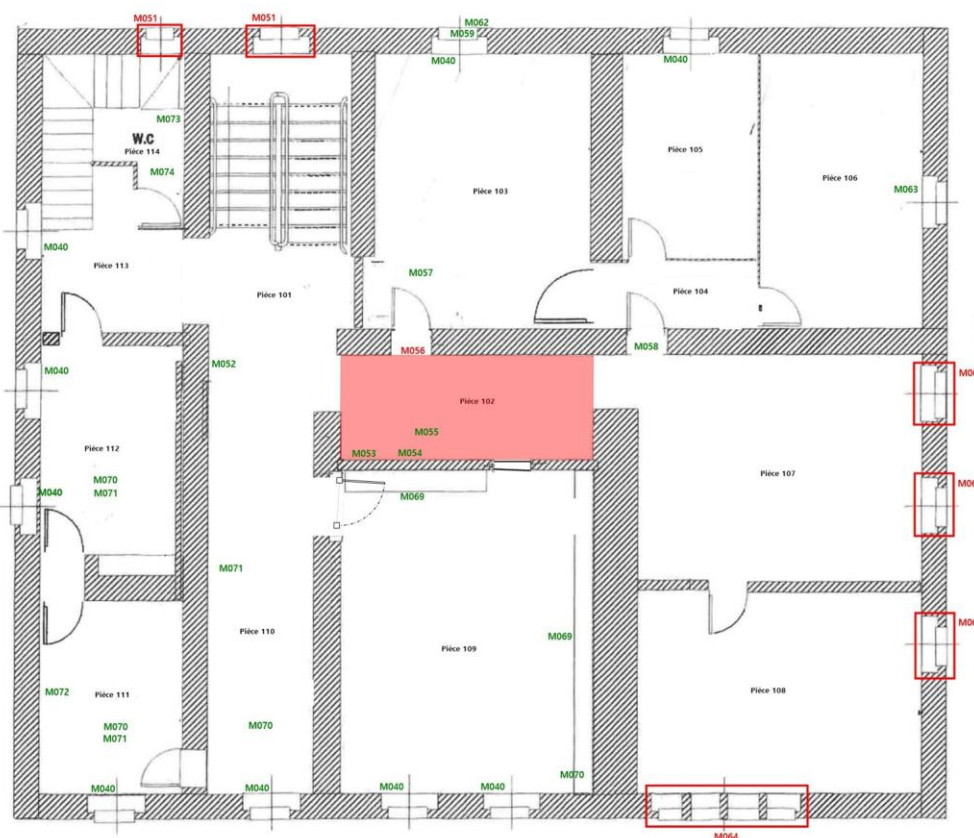
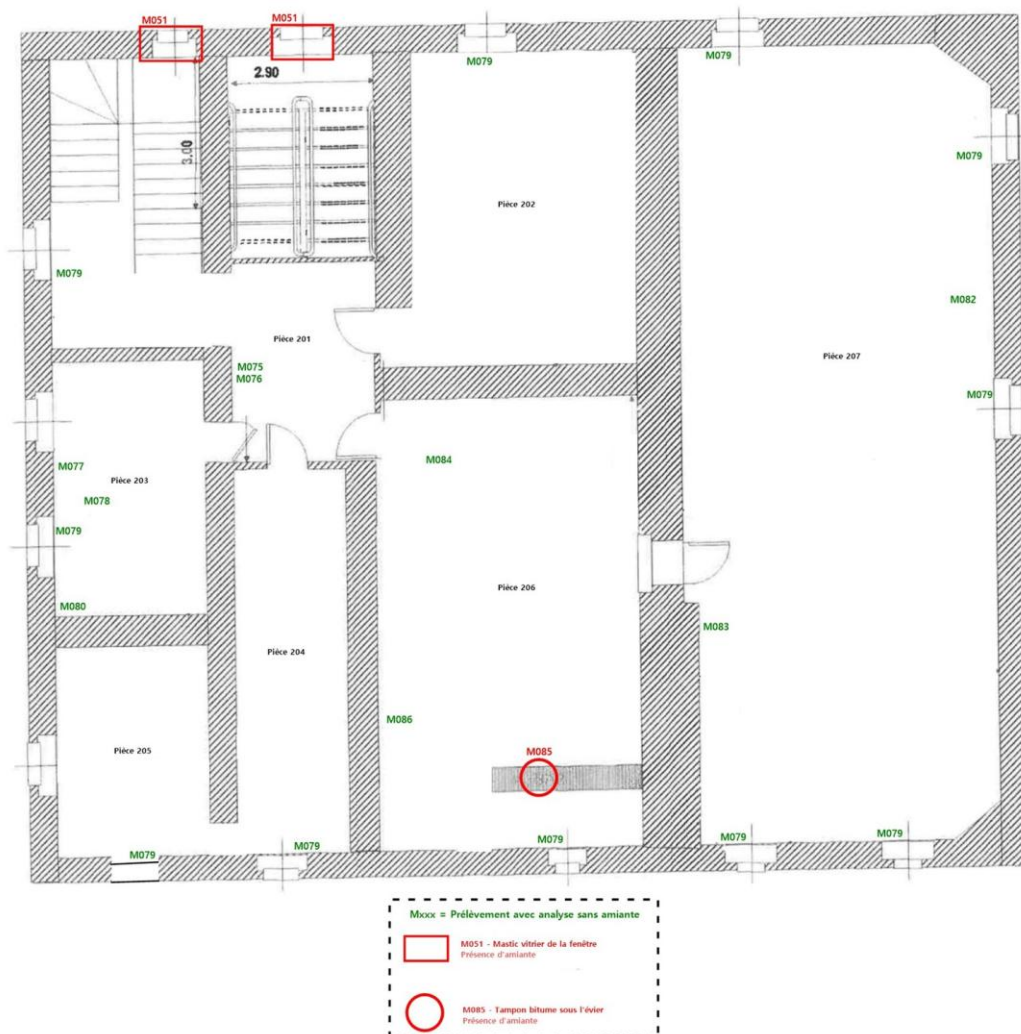
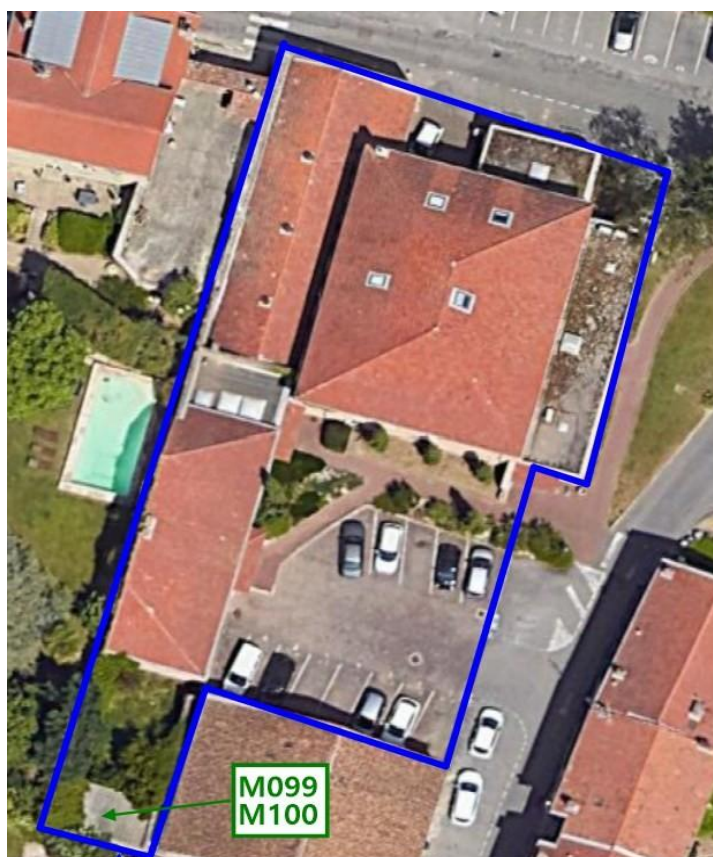
## 7.1 - Annexe - Schéma de repérage

Planche (croquis) de repérage technique effectué par le cabinet : CABINET JP SASSOULAS, auteur : PINET Didier  
Dossier n° 82850 du 13/08/2026  
Adresse du bien : 103 Rue Pierre Curie 07500 Guilherand-Granges France
