## **Route Guillaumet**

NOTE TECHNIQUE ROUTIERE

Phase « Diagnostic de l'existant »

**EuroAirport Bâle-Mulhouse (68)**

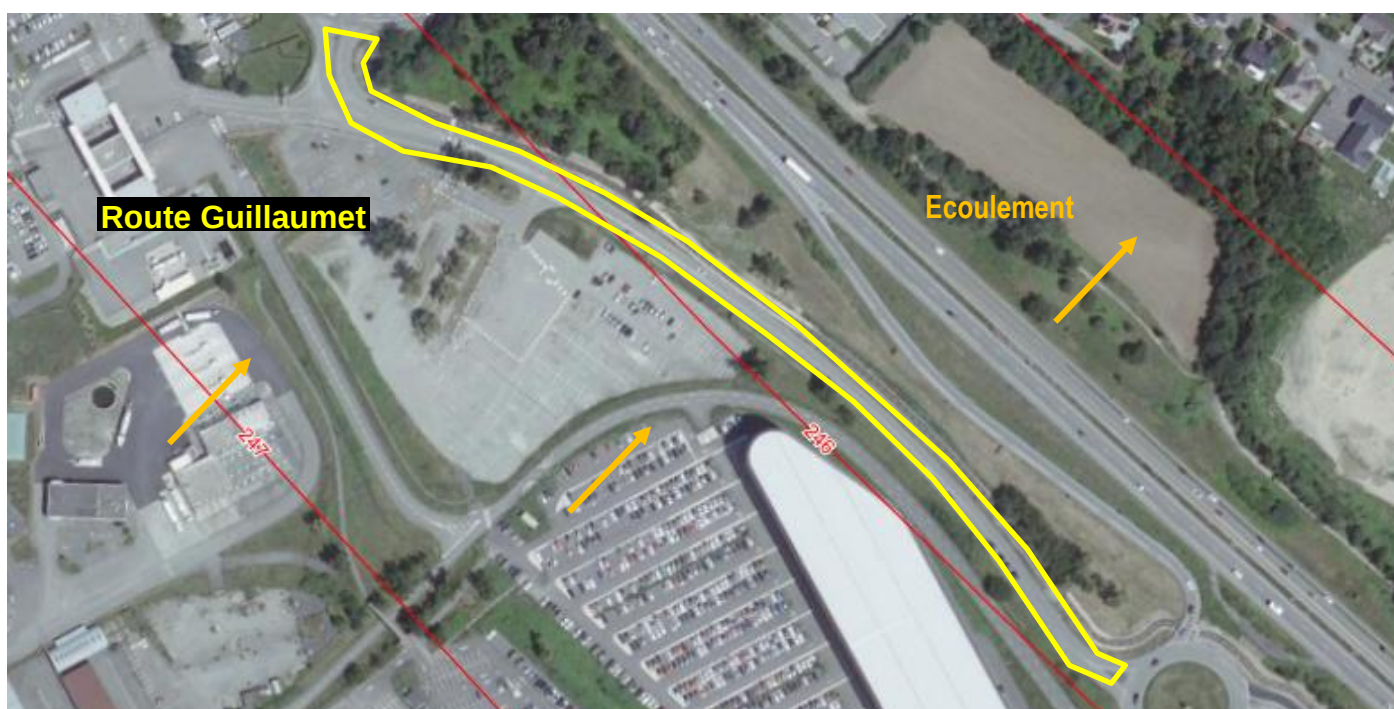
D'un point de vue hydrogéologique, le toit de la nappe alluviale se trouve vers une cote de 246.0 NGF IGN69 en période de moyennes eaux, soit vers 9.7 m à 13.6 m de profondeur par rapport au terrain actuel, d'après l'APRONA (cf. carte ci-dessous). L'écoulement s'effectue en direction du Nord-Est.

Extrait de la carte piézométrique de Mai 2009 (source : [www.carto.aprona.net](http://www.carto.aprona.net))

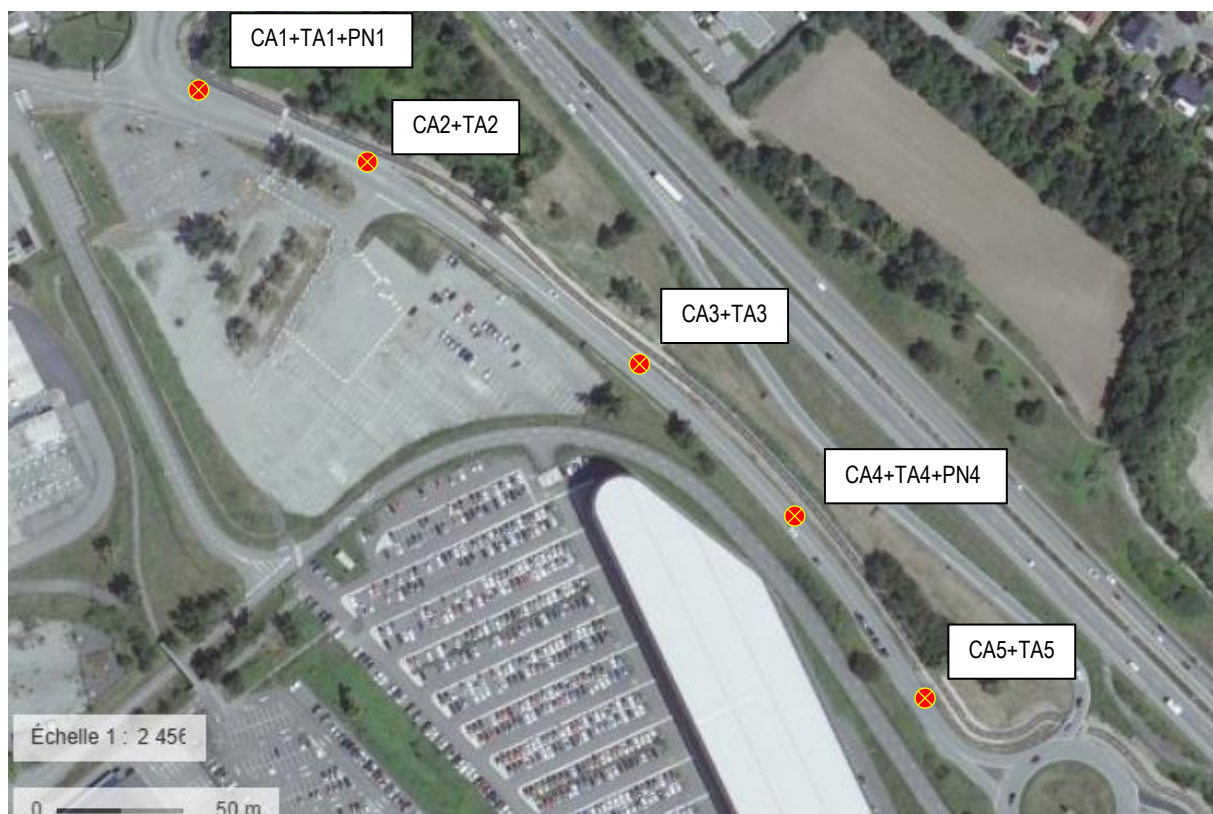
Les résultats sont résumés dans ce rapport. Les coupes de sondages, procès-verbaux d'essais et de mesures, ainsi que les notes de calcul sont présentées en annexe. L'implantation est précisée ci-dessous :

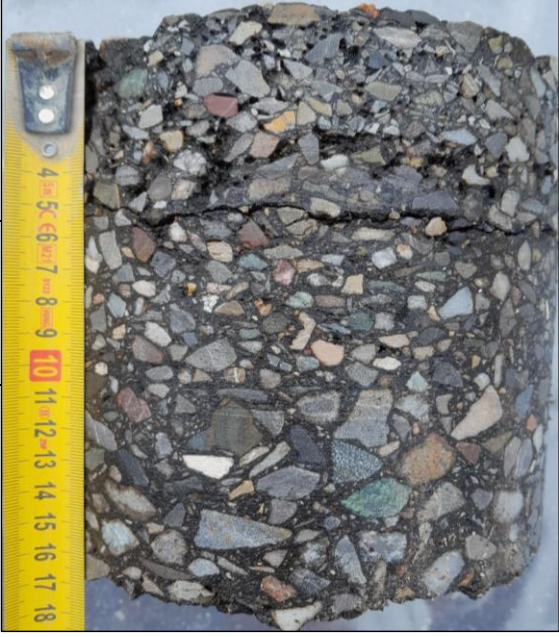
| Couche n° | Cote (cm) | Photographie | Ep. (cm) | Nature | Etat des matériaux | Interface inférieure | Amiante (OUI/NON) | HAP (mg/kg) | C10-C21 (mg/kg) |
|---|---|---|---|---|---|---|---|---|---|
| 1 | 5.5 | | 5.5 | EB 0/10 | Fissuré | Semi-collée | NON | < 0.50 | Non demandé |
| 2 | 10.0 | | 4.5 | EB 0/10 | Médiocre | Collée | NON | 1.77 | Non demandé |
| 3 | 17.0 | | 7.0 | EB 0/16 | Médiocre | | NON | 38.4 | Non demandé |

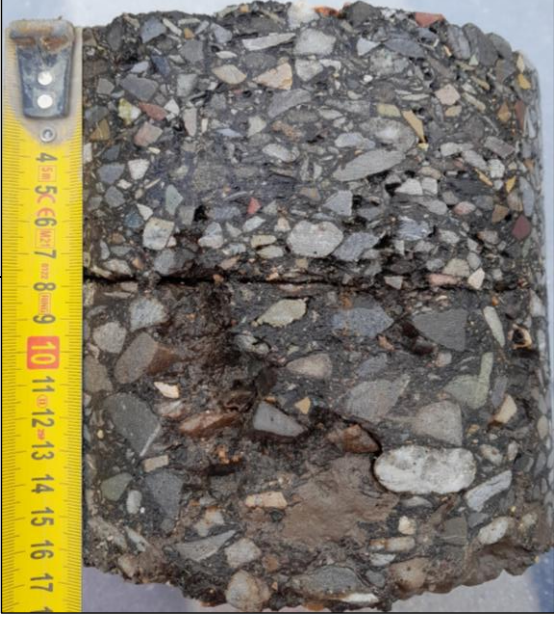
| Couche n° | Cote (cm) | Photographie | Ep. (cm) | Nature | Etat des matériaux | Interface inférieure | Amiante (OUI/NON) | HAP (mg/kg) | C10-C21 (mg/kg) |
|---|---|---|---|---|---|---|---|---|---|
| 1 | 8.0 | | 8.0 | EB 0/10 | Médiocre | Semi-collée | NON | < 0.50 | Non demandé |
| 2 | 17.0 | | 9.0 | EB 0/16 | Fissuré | | NON | < 0.50 | Non demandé |

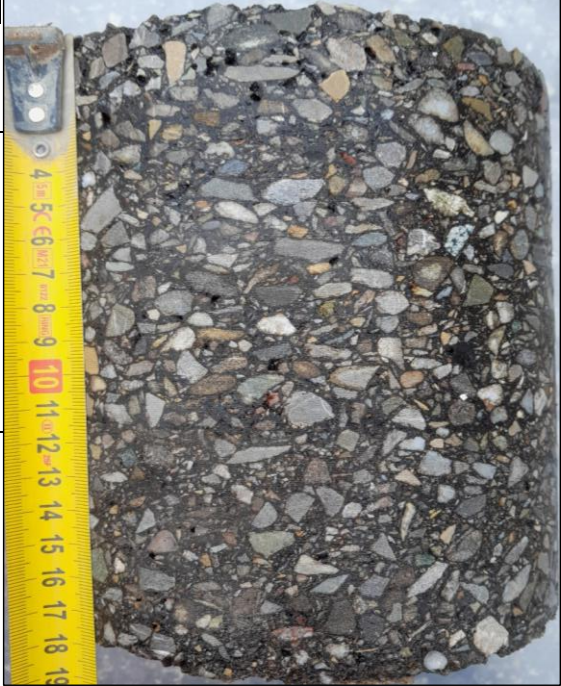
| Couche n° | Cote (cm) | Photographie | Ep. (cm) | Nature | Etat des matériaux | Interface inférieure | Amiante (OUI/NON) | HAP (mg/kg) | C10-C21 (mg/kg) |
|---|---|---|---|---|---|---|---|---|---|
| 1 | 4.0 | | 4.0 | EB 0/10 | Médiocre | Collée | NON | < 0.50 | N.D. |
| 2 | 11.5 | | 7.5 | EB 0/10 | Médiocre | Collée | NON | < 0.50 | Non demandé |
| 3 | 18.0 | | 6.5 | EB 0/10 | Médiocre | | NON | < 0.50 | Non demandé |

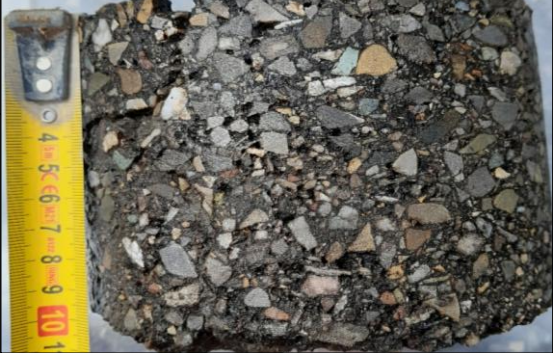
| Couche n° | Cote (cm) | Photographie | Ep. (cm) | Nature | Etat des matériaux | Interface inférieure | Amiante (OUI/NON) | HAP (mg/kg) | C10-C21 (mg/kg) |
|---|---|---|---|---|---|---|---|---|---|
| 1 | 4.0 | | 4.0 | EB 0/10 | Fissuré | Collée | NON | < 0.50 | Non demandé |
| 2 | 11.0 | | 7.0 | EB 0/10 | Médiocre | | NON | < 0.50 | Non demandé |

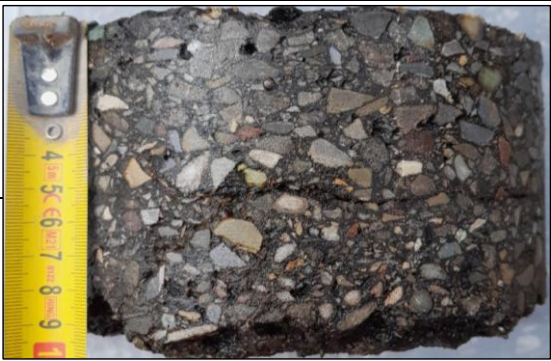
| Couche n° | Cote (cm) | Photographie | Ep. (cm) | Nature | Etat des matériaux | Interface inférieure | Amiante (OUI/NON) | HAP (mg/kg) | C10-C21 (mg/kg) |
|---|---|---|---|---|---|---|---|---|---|
| 1 | 5.0 | | 5.0 | EB 0/10 | Médiocre | Collée | NON | < 0.50 | Non demandé |
| 2 | 10.0 | | 5.0 | EB 0/10 | Médiocre | | NON | < 0.50 | Non demandé |

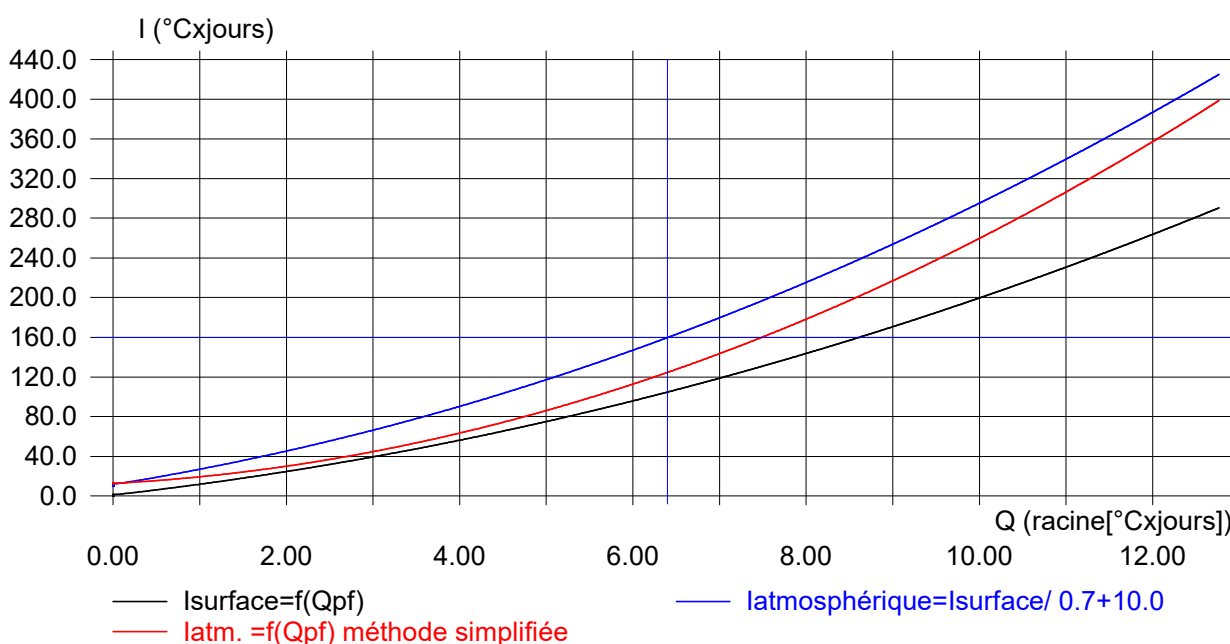
#### Courbes latmosphérique et Isurface = f(Qpf) (unités: °C, jour et associées)

La chaussée est vérifiée vis à vis du gel-dégel si l'indice de gel atmosphérique du site est inférieur ou égal à 159.8 °Cxjours
