DOSSIER DE DIAGNOSTIC TECHNIQUE

Référence : 002EX561157
A communiquer pour toute correspondance
Réalisé le : 07/10/2026
Reférence mandataire :
La_Bergerie-BOUILLARGUES

Salle communale
Rue de la République
30230 BOUILLARGUES

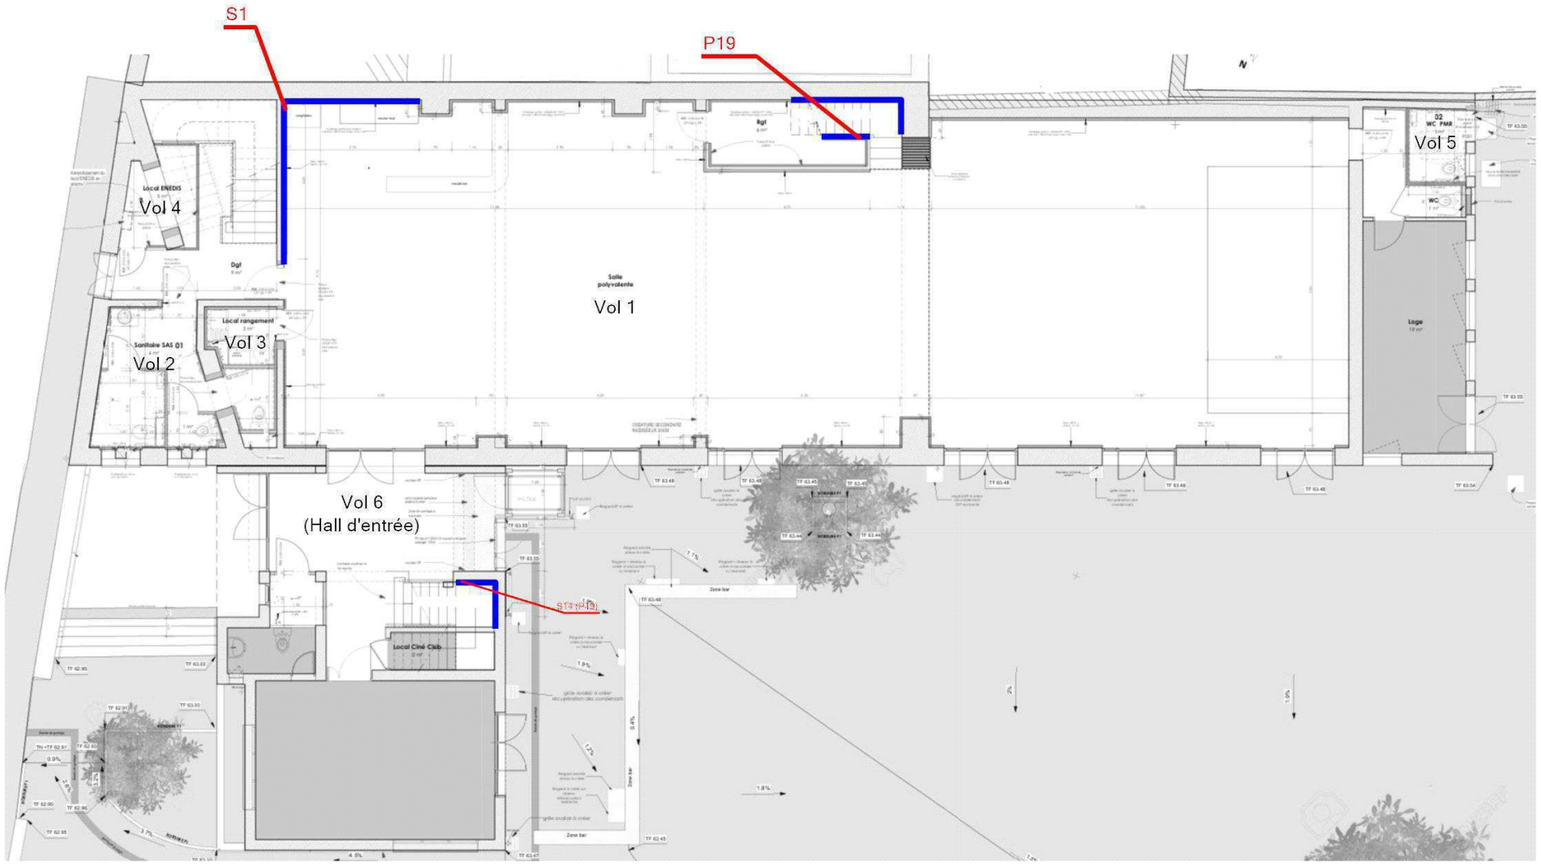
RDC - MPCA TOUTES CATÉGORIES CONFONDUES

Dans le cadre de la mission objet du présent rapport, il a été repéré des matériaux et produits contenant de l'amiante. Présence

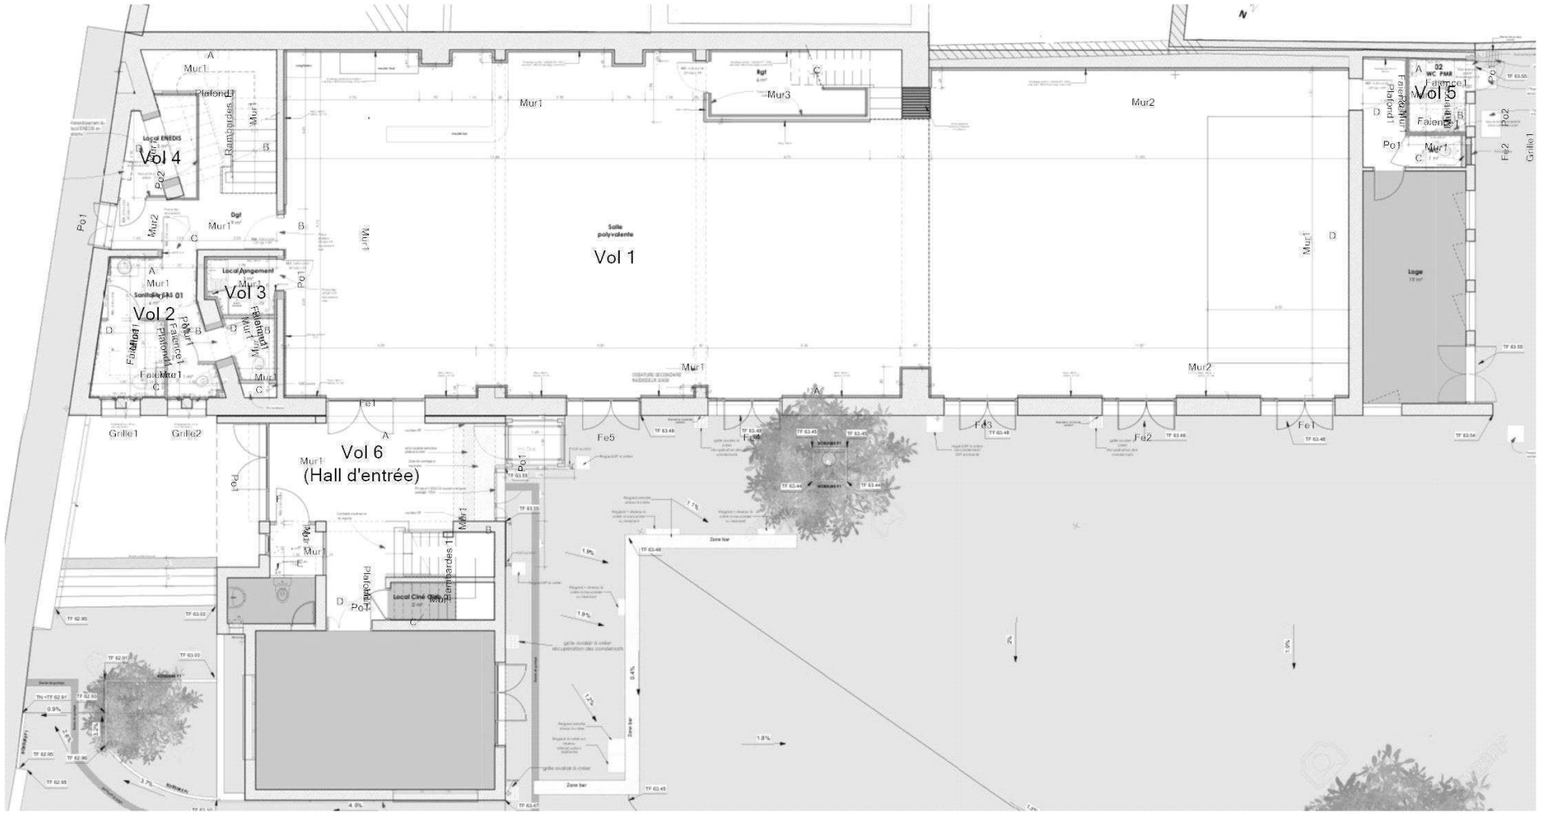
RDC - PLAN DE REPÉRAGE - ELÉMENTS AVEC ET SANS PLOMB

Revêtements et/ou matériaux contenant du plomb

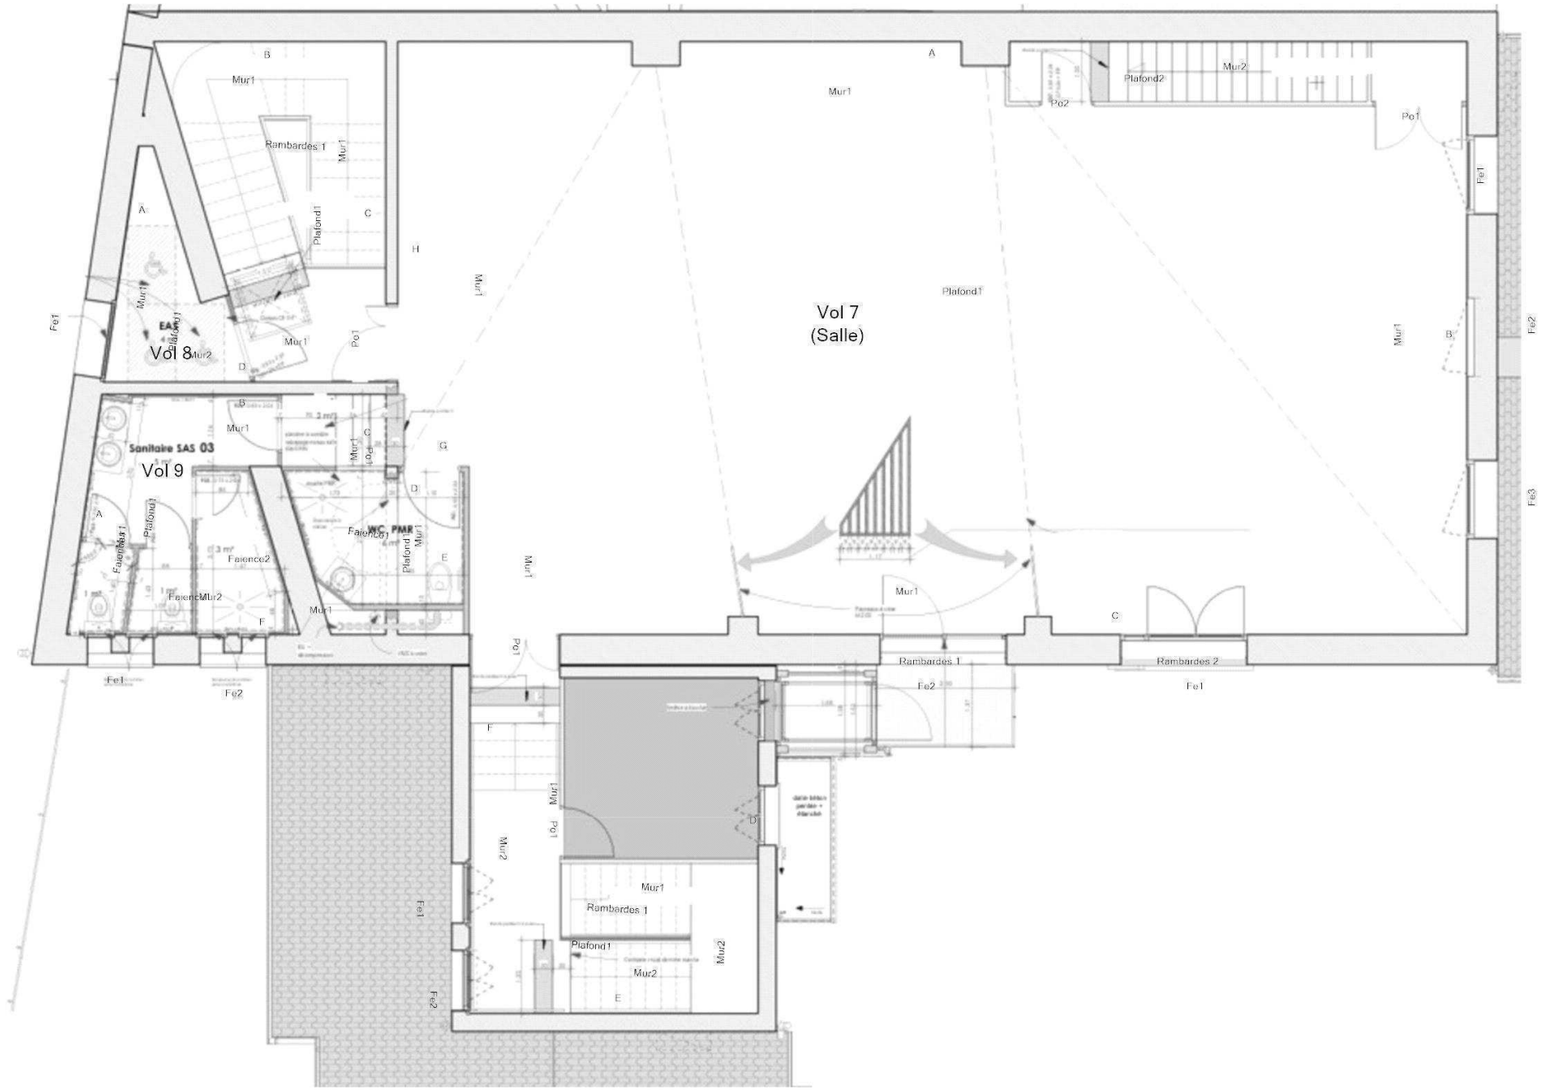
R+1 - PLAN DE REPÉRAGE - ELÉMENTS AVEC ET SANS PLOMB

Légende	
	Volume et élément contenant du plomb
